MAISON DES SERVICES DE GIRANCOURT

Rapport de diagnostic – Structure bois

A2207 // 22-562 - DIA 001

Diagnostique sanitaire et structurel pour l'équipement
de toitures photovoltaïques sur plusieurs
Bâtiments de Collectivité

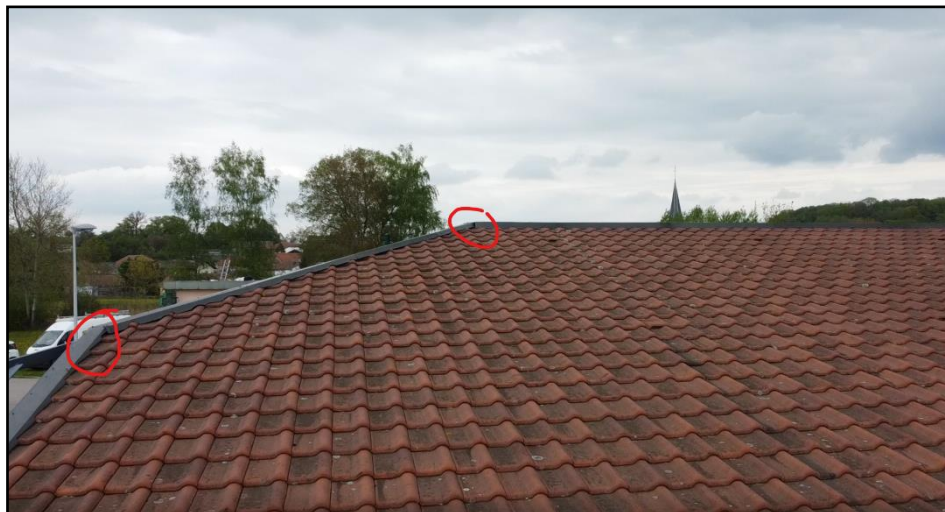
Lors de notre visite, il n'a pas été possible d'investiguer les pièces de bois au plus près. Néanmoins, nous ne notons pas de déformation excessive en toiture ou de tache d'humidité en plafond qui pourrait laisser penser à une entrée d'eau et donc à des dégradations sanitaires.

Nous invitons le Maître d'Ouvrage à effectuer un contrôle annuel de sa toiture avec un point de vigilance sur ces points singuliers :

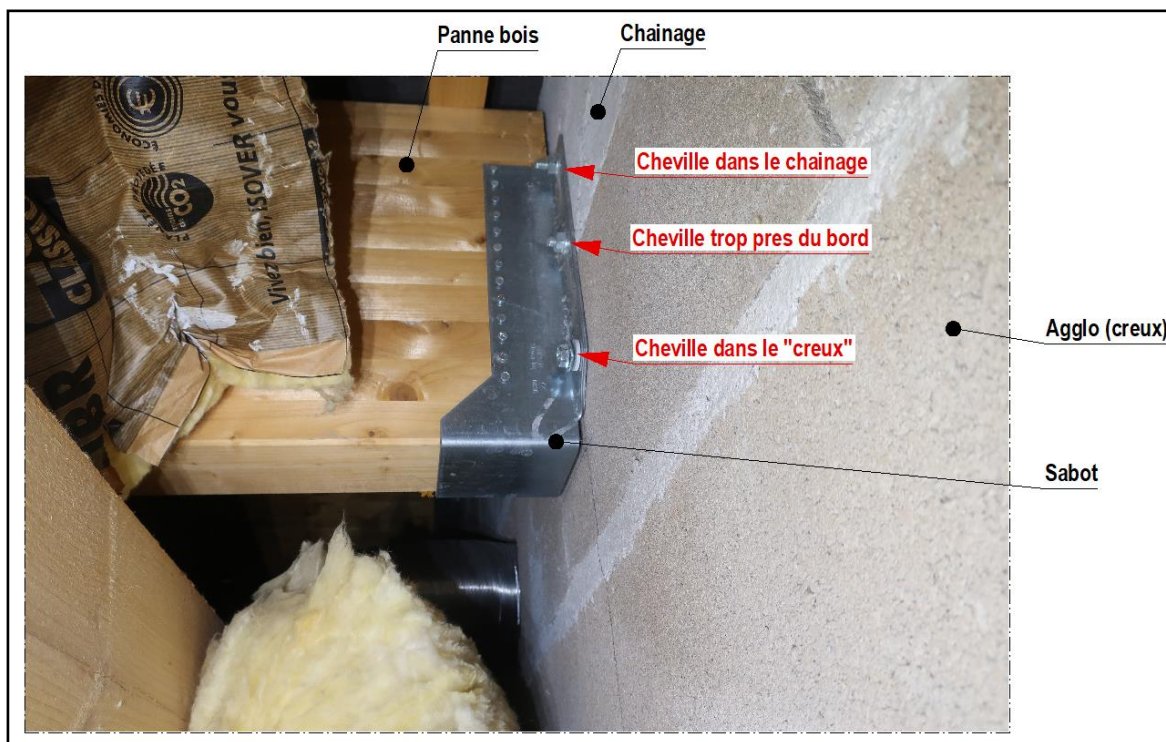
Néanmoins, on identifie des manquements dans les fixations sur maçonneries qu'on analysera dans le chapitre « analyse structurelle »

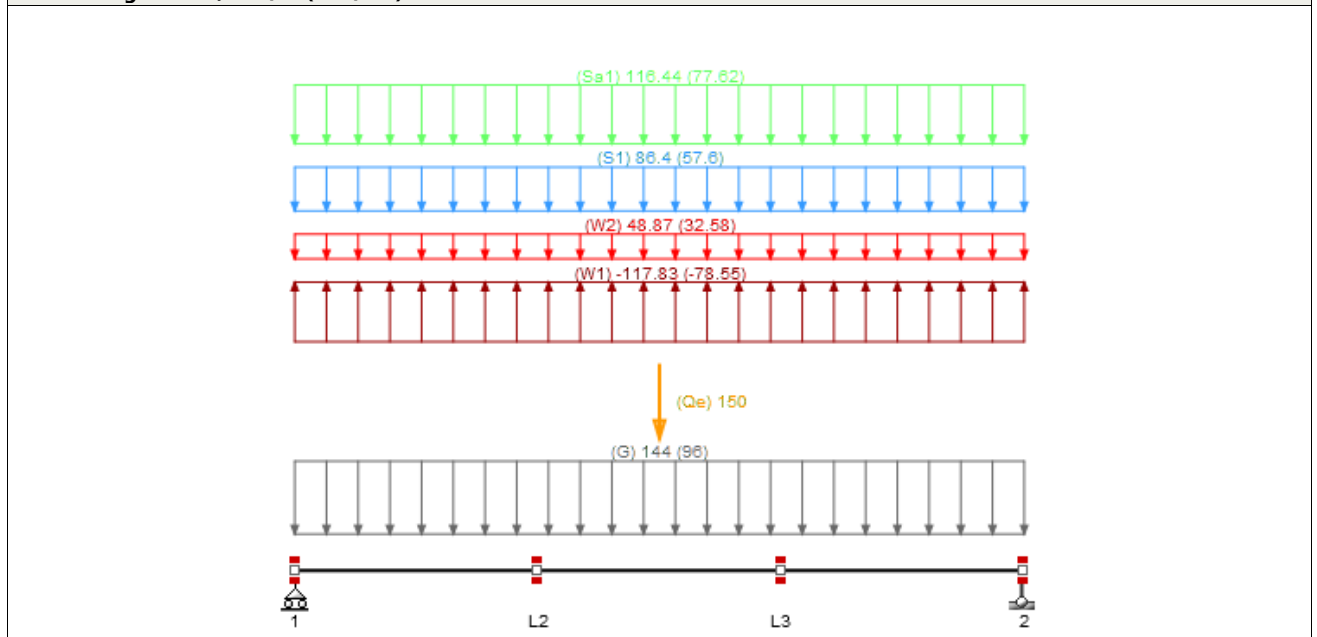
V.2 ETUDE : PANNES A

| Section Utilisateur | Résultats ELU (Résistances) | | Résultats ELS (Flèches) | | |
|---|---|---|---|---|---|
| b=100mm h=400mm | 50.6% | 0% | 32.22% (8.04mm) | 75.51% (28.28mm) | 122.49% (18.35mm) |

➔ Validée avec dépassement en déformation : risque de fissures sur le plafond

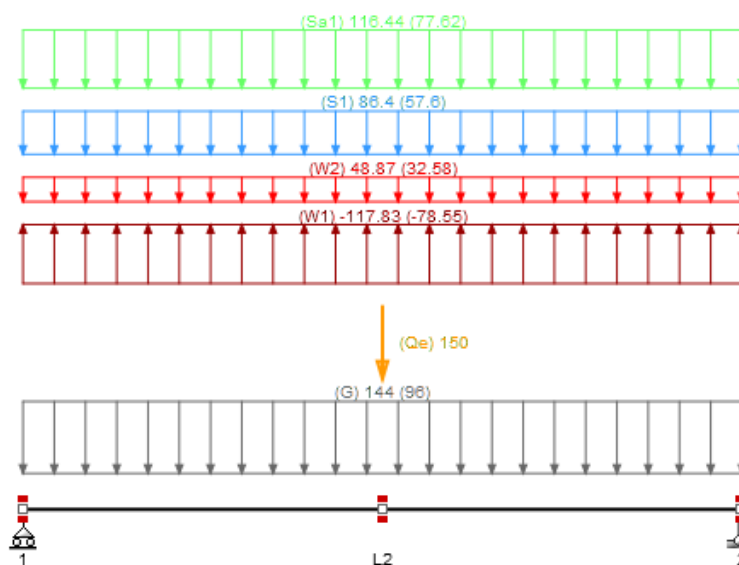
V.4 ETUDE : PANNES C

| EC5 : Résultats synthétiques pièces (Résistances et flèches) | | | | | |
|--|---|---|---|---|---|
| b=100mm h=400mm | 45.98% | 47.87% | 28.04% (6.67mm) | 65.72% (23.46mm) | 106.6% (15.22mm) |

➔ Validée avec dépassement en déformation : risque de fissures sur le plafond

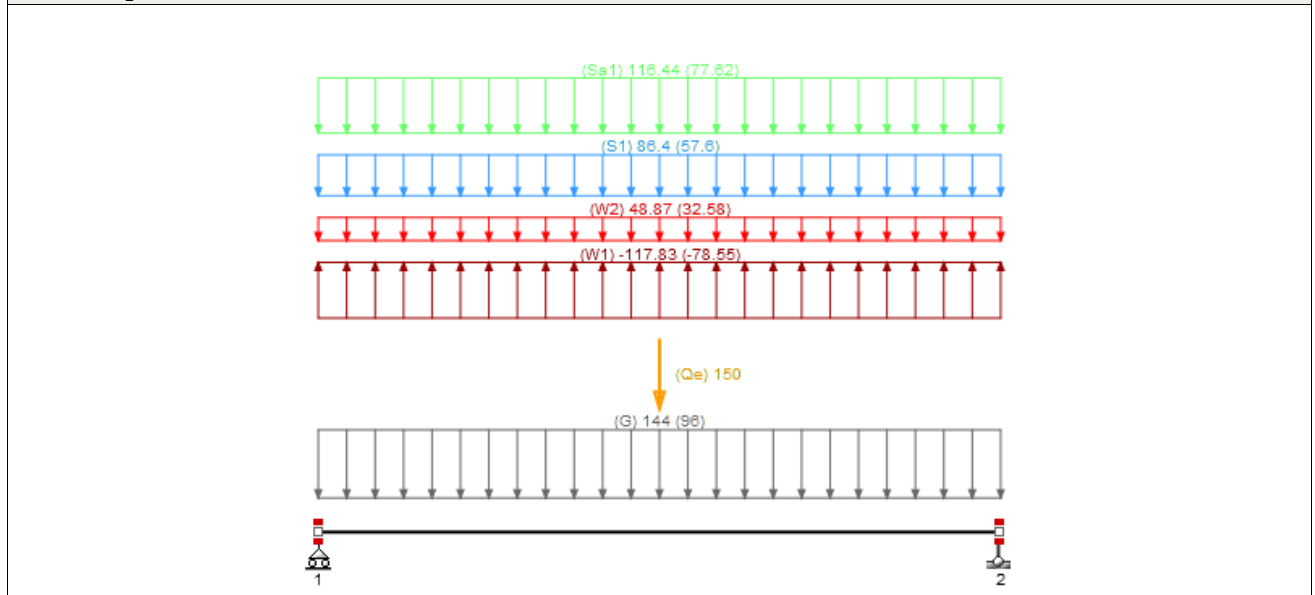
V.5 ETUDE : PANNES D

| Section Utilisateur | Résultats ELU (Résistances) | | Résultats ELS (Flèches) | | |
|---|---|---|---|---|---|
| b=100mm h=200mm | 41.19% | 0% | 27.14% (3.19mm) | 61.27% (10.81mm) | 100.58% (7.1mm) |

➔ Validée avec dépassement en déformation : risque de fissures sur le plafond

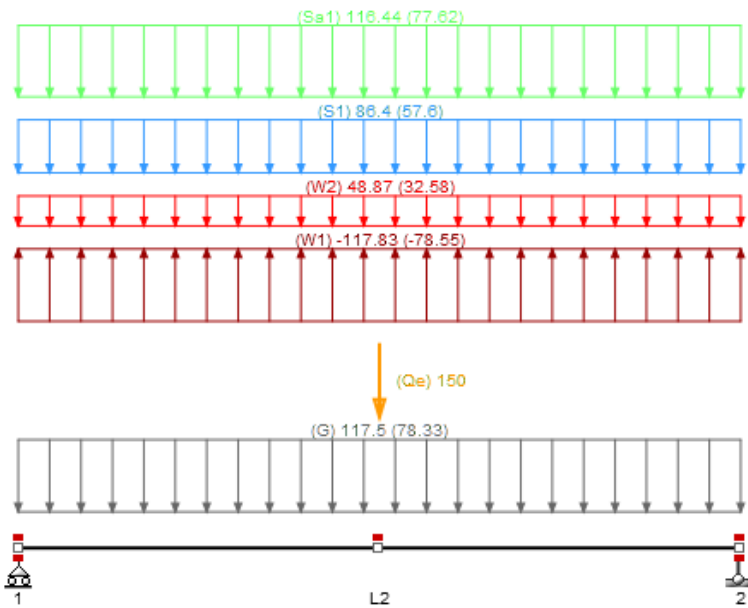
➔ Validée avec dépassement en déformation : risque de fissures sur le plafond

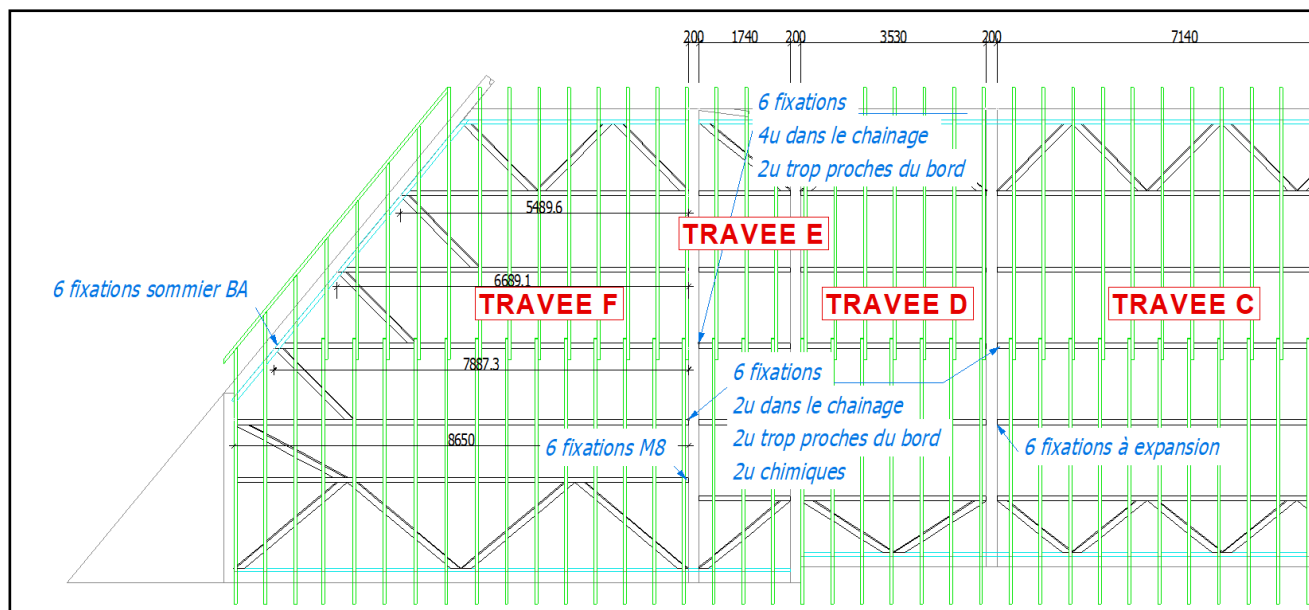
V.11 FIXATIONS SUR MAÇONNERIE

Lors de la visite, il a été relevé autant que possible les chevillages qui fixent les sabots dans lesquels sont posées les pannes :

On regarde alors la résistance de ces chevillages avec un nombre efficace réduit : on ne considère que ceux qui se trouvent effectivement DANS le chainage.

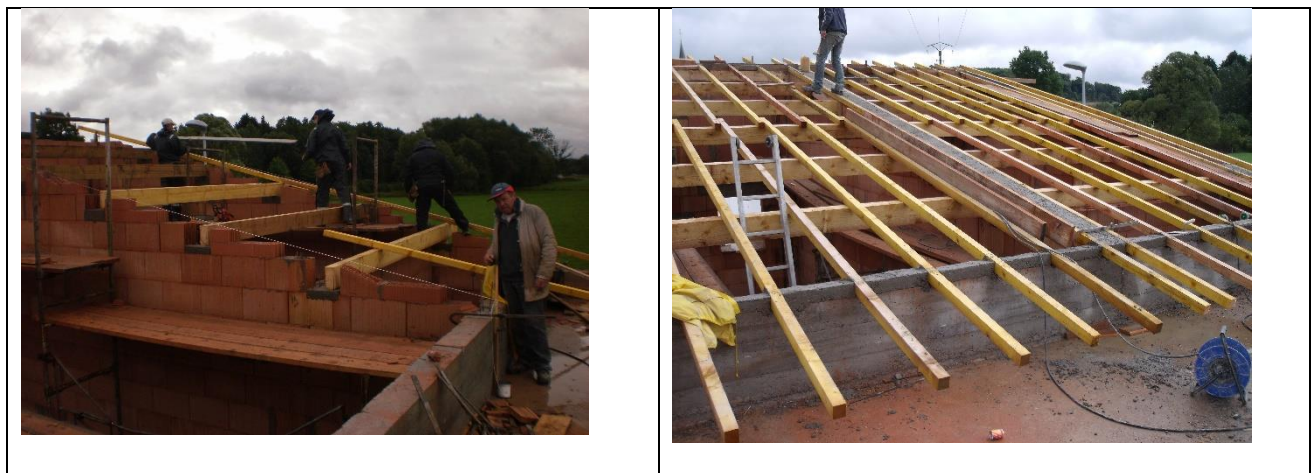
Charpente selon photos chantier :

- ➔ 5 pannes à entraxe 1.45m environ – sur 2 appuis, section estimée à 100x240mm
- ➔ Chevron standard

On considère les bois en classe de résistance C18. Probablement non secs à la mise en œuvre, on estime qu'ils le sont maintenant et que la déformation due à ce séchage est déjà faite.
