Ecole Maternelle

Rue d'Hattigny – Châtel-sur-Moselle (88)

Rapport de diagnostic – Charpente bois

RD 001

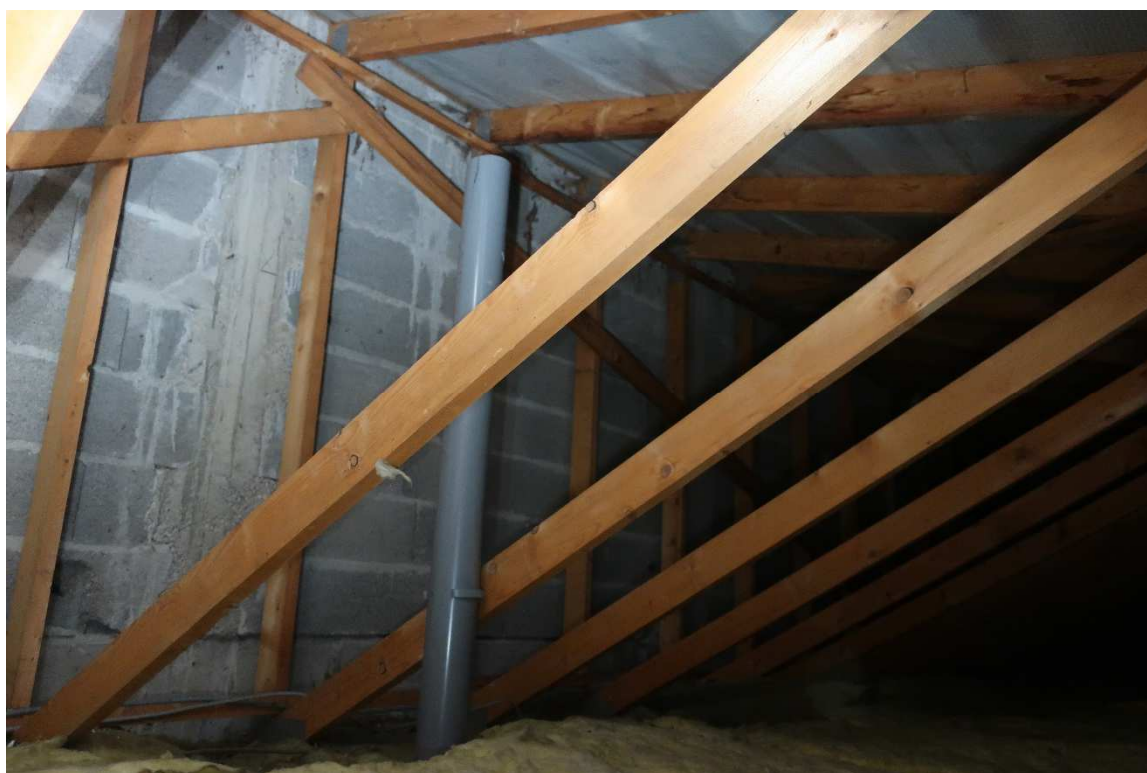
d'ensemble bureaux – Charpente de type fermettes

Dans la zone au-dessus des bureaux, en charpente en fermettes, les diagonales de contreventement ont été observées et il n'a pas été noté de désordres vis-à-vis de la stabilité de l'ensemble.

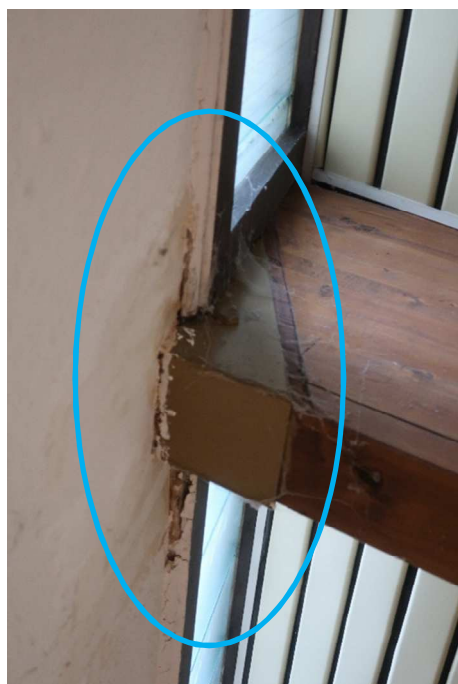
L'enveloppe du bâtiment est en bon état général. Quelques fuites sont relevées au droit des menuiseries hautes de la salle de motricité, à proximité des poutres bois.

Cette humidité est à surveiller et les fuites à résorber afin de ne pas entraîner de dégradations sur les pièces de bois.

Fuite au droit des menuiseries hautes.

- Reprise d'étanchéité au droit des menuiseries hautes
- Vérification des appuis hauts et attaches des pièces
- Couturage des poutres bois lamellé collé pour stabilisation des fissures dans les bois.

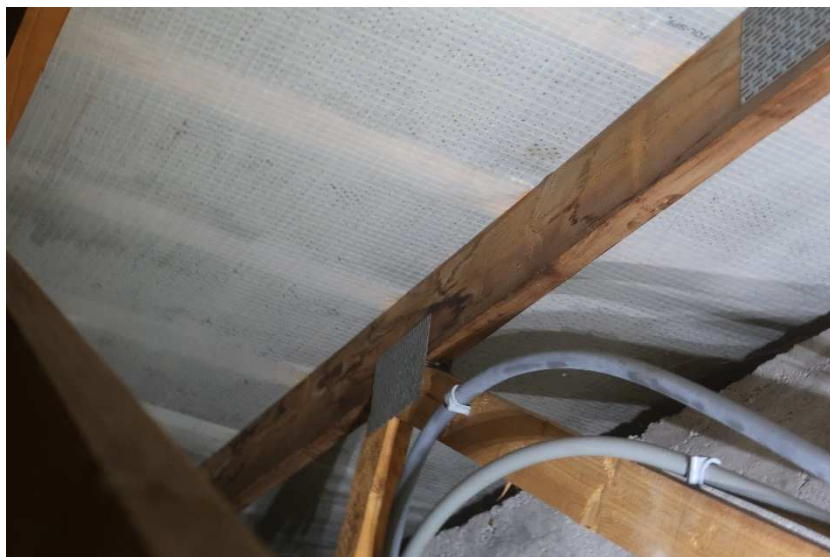
Trace d'humidité ancienne sur les fermettes

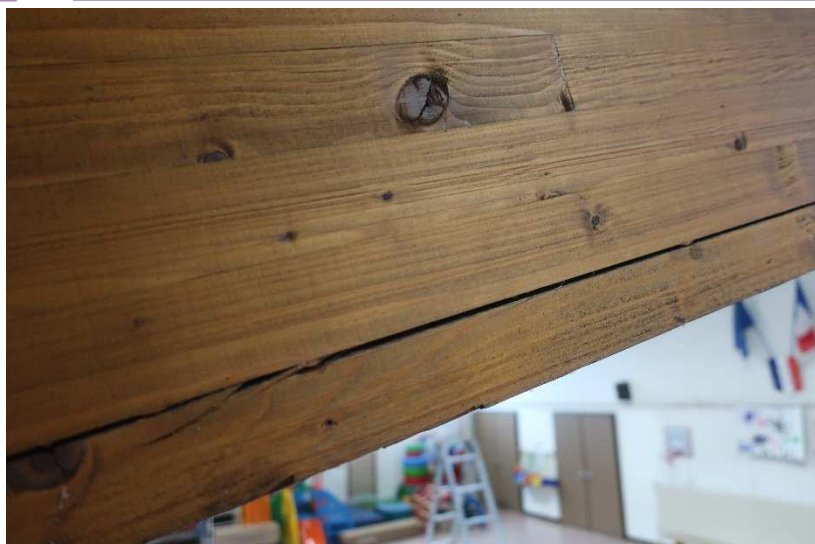
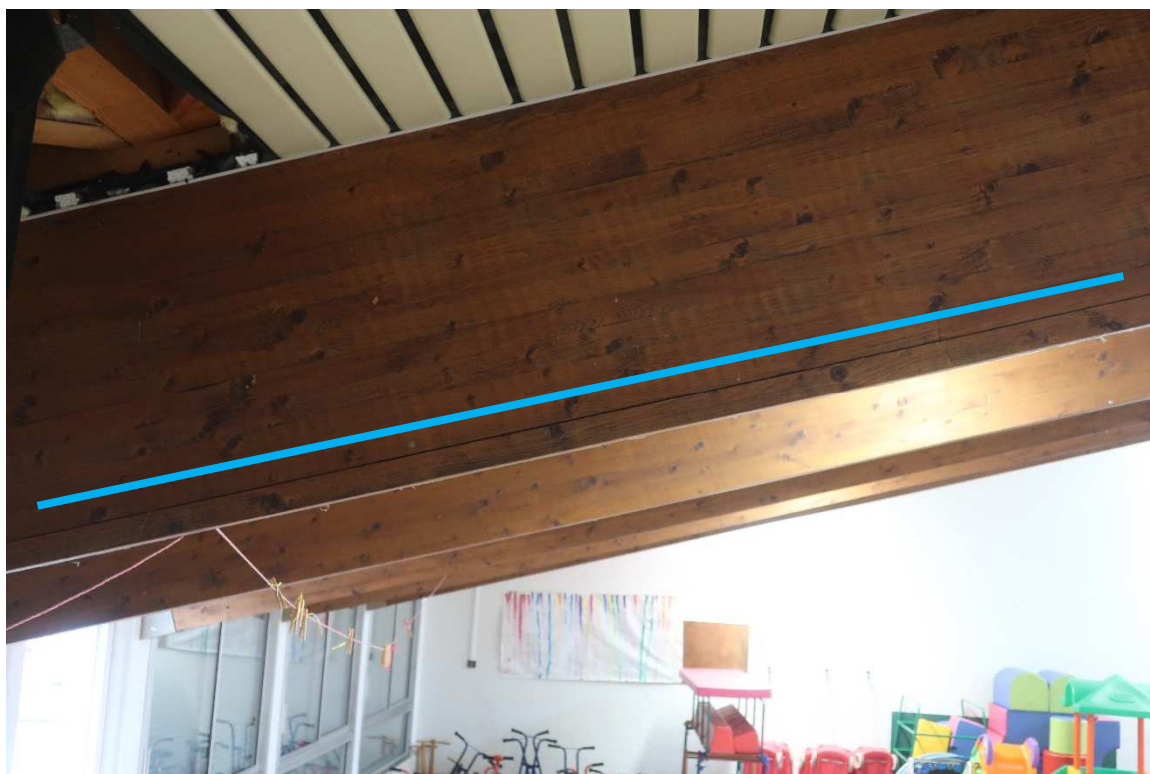
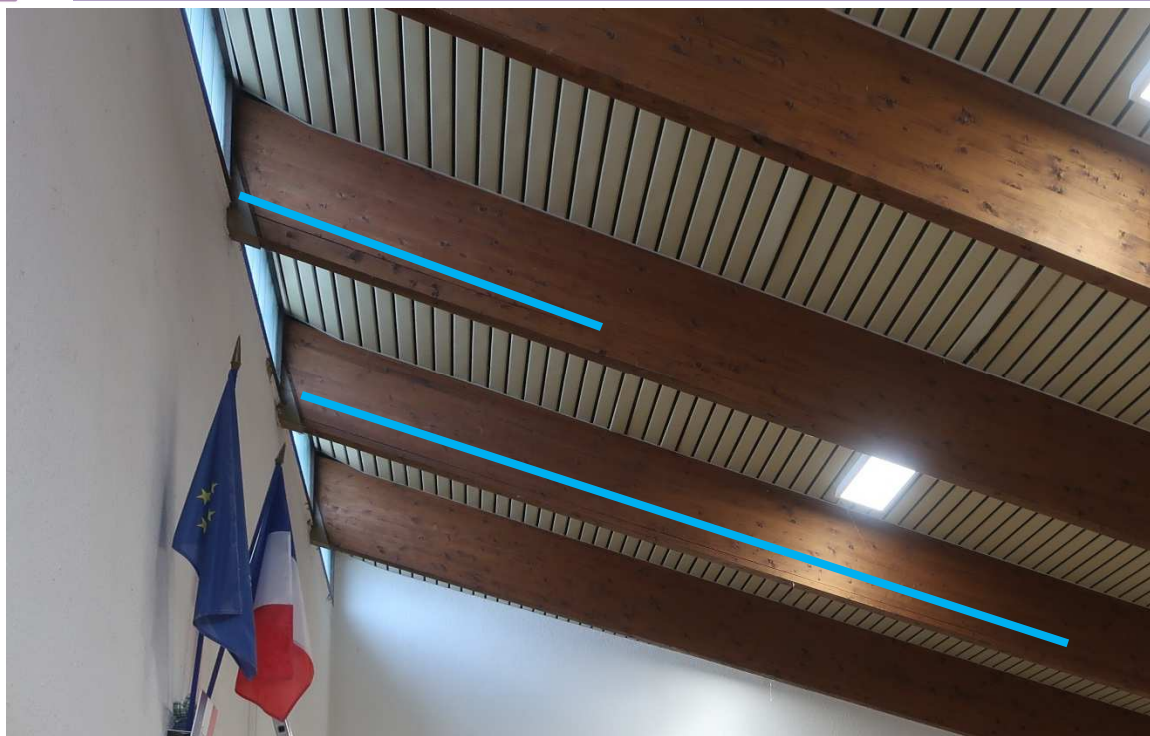
Nous avons pu constater des fissures sur certaines poutres lamellé collé. Ces fissures présentent des longueurs de 50 cm à 5/6 m. Avec sur certaines poutres des fissures sur les 2 cotés en vis-à-vis.

Les profondeurs mesurées aux endroits accessibles sont de l'ordre de 35mm.

Ces fissures sont essentiellement en bas de poutres.

Fissuration sur les poutres en bois lamellé collé

Il conviendra de renforcer ces fissures, avec un couturage adapté. Suivant les vérifications réglementaires et les taux de travail des éléments, la méthodologie pourra être adaptée.

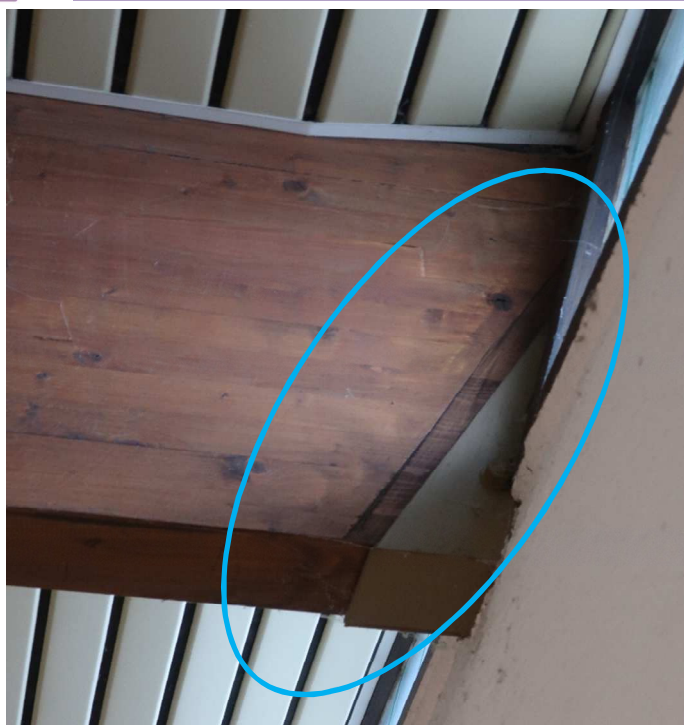
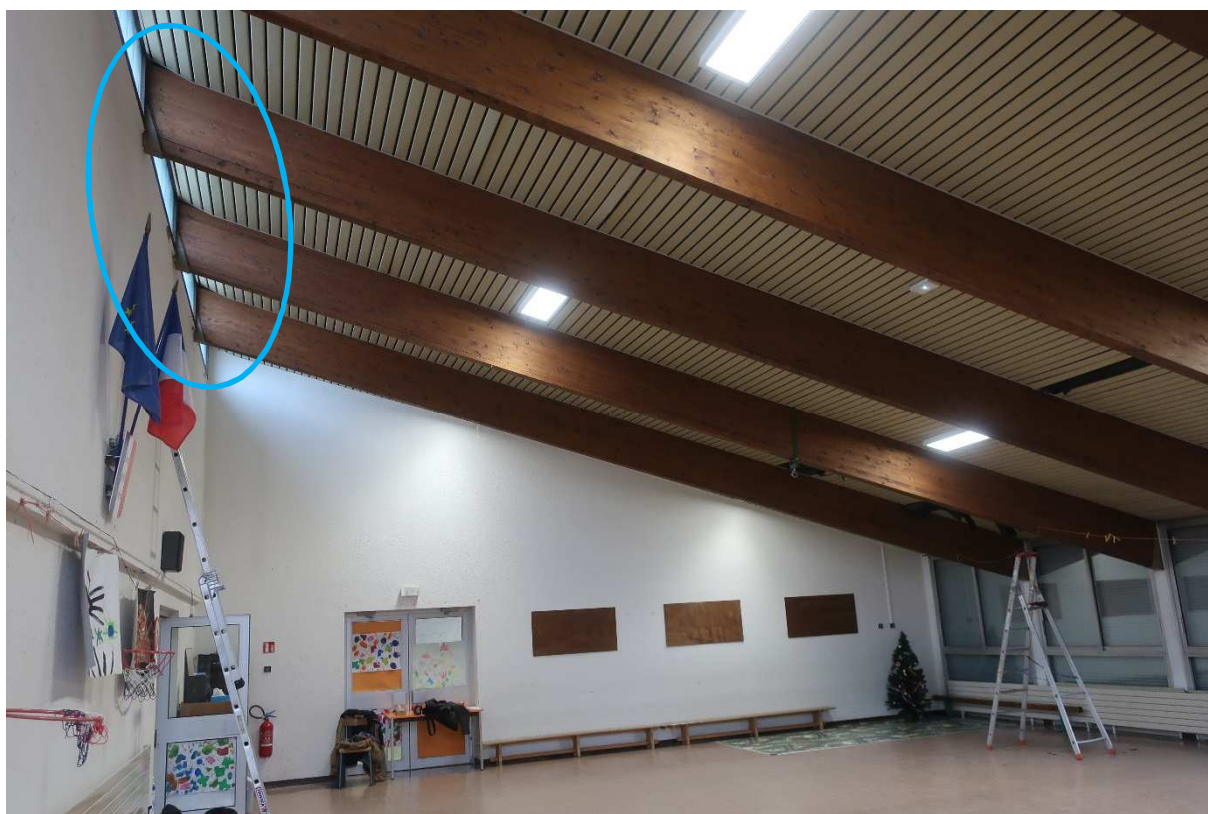
Nous notons un décalage des usinages des appuis de poutre et des sabots, et la présence d'un organe de fixation des poutres dans ces sabots, très proche de l'extrémité chargée de la poutre. Il est difficile d'identifier si les poutres ont glissé dans ces appuis ou si elles sont à leur position d'origine.

Il faudra prévoir de rajouter des organes de fixation adaptés pour brider le glissement de la poutre.
