ADAM
VOSGES S.A.S.

DIAGNOSTIC
ECOLE MATERNELLE
ROUTE D'HADIGNY
CHATEL SUR MOSELLE

Epinal, le 31 Octobre 2023.

DIAGNOSTIC STRUCTUREL ECOLE MATERNELLE ROUTE D'HADIGNY CHATEL SUR MOSELLE

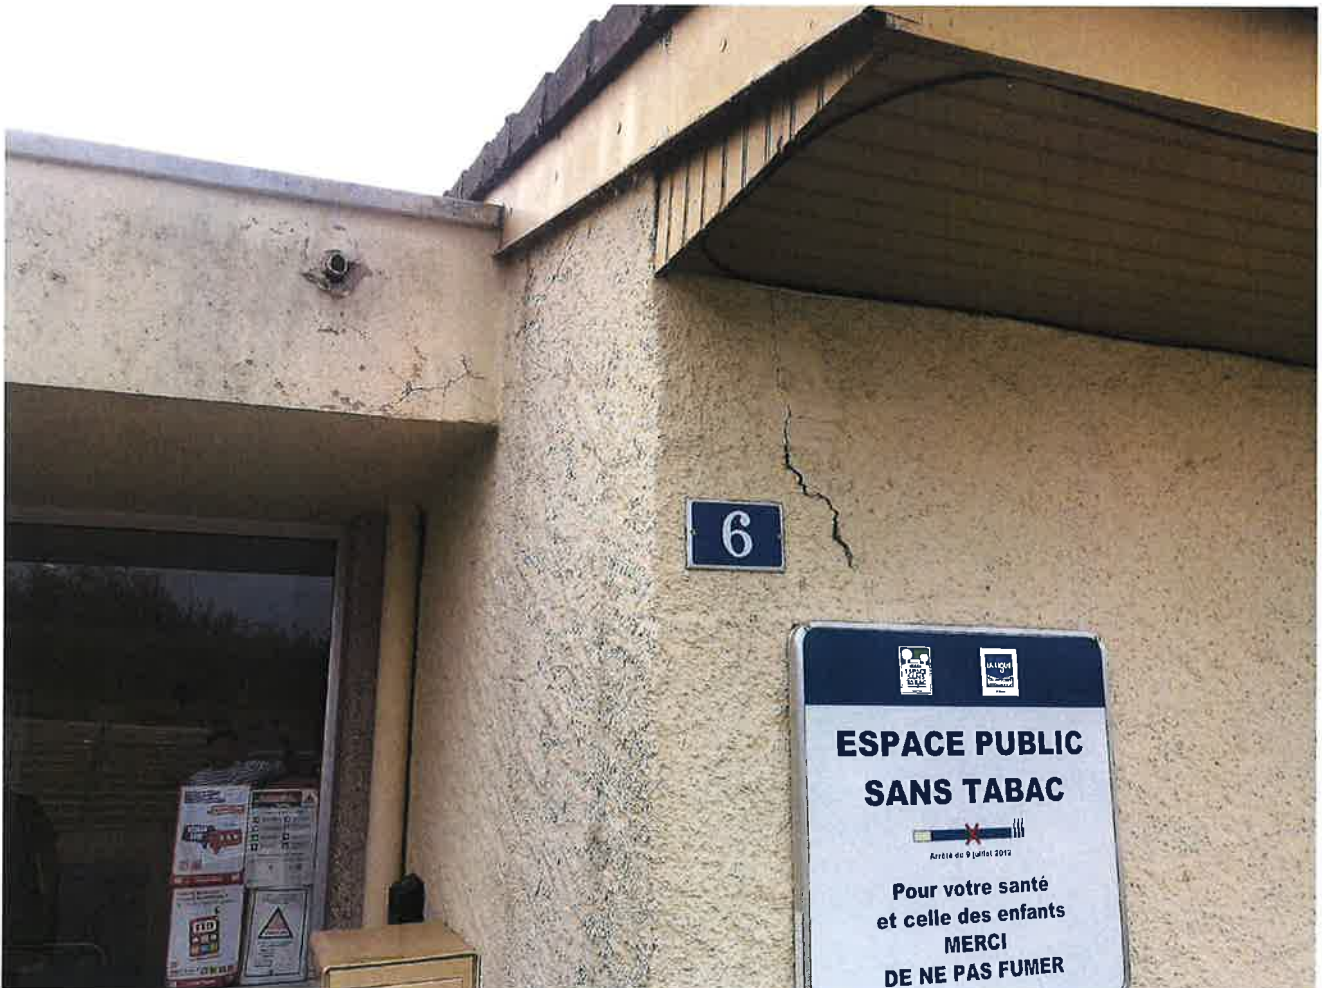
④
↑

Les maçonneries du bâtiment ne présentent pas de pathologie importante, seules quelques fissures sont visibles dans les structures (Photos 4 – 38 – 39 et 43).

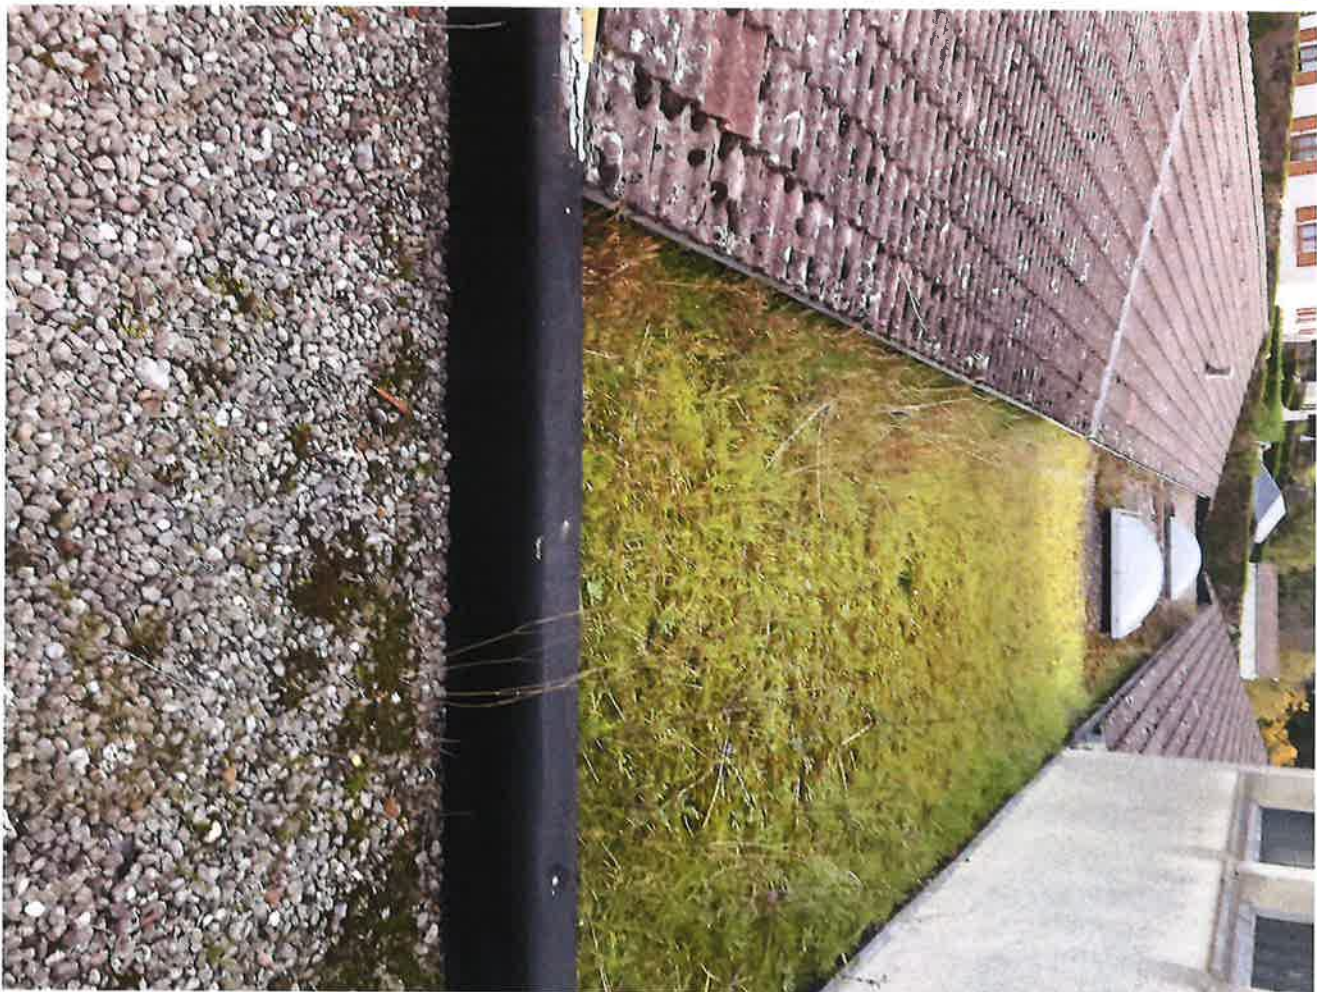
5

Sur la terrasse au-dessus de la circulation entre les classes, on constate une accumulation d'eau (Photo 5) due à un positionnement de l'évacuation en point haut.

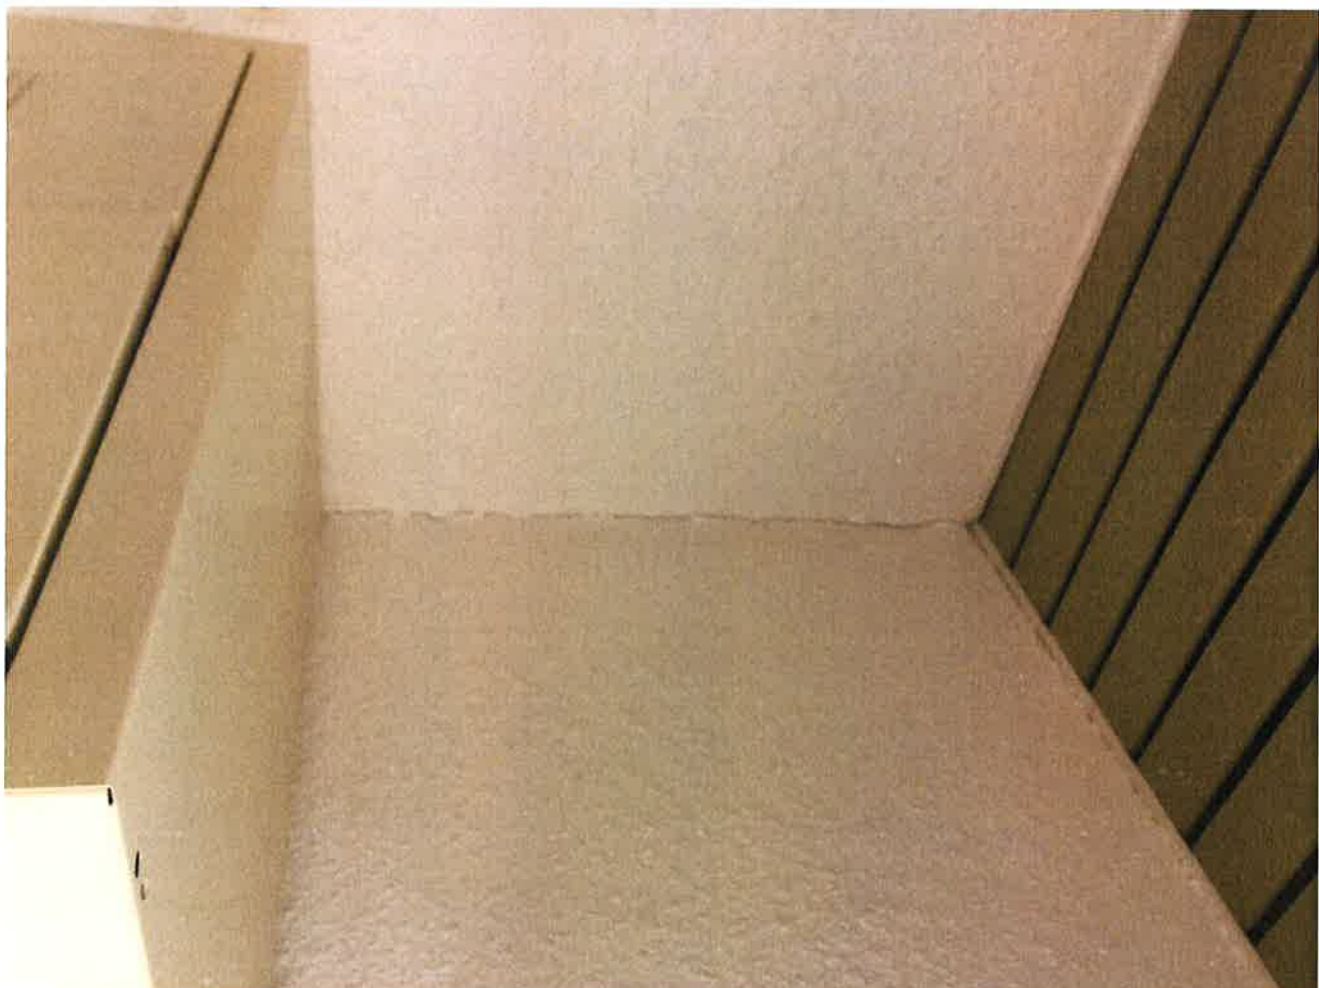
→ 8

Quelques désolidarisations entre cloisons et murs sont également visibles (Photos 8 et 9).

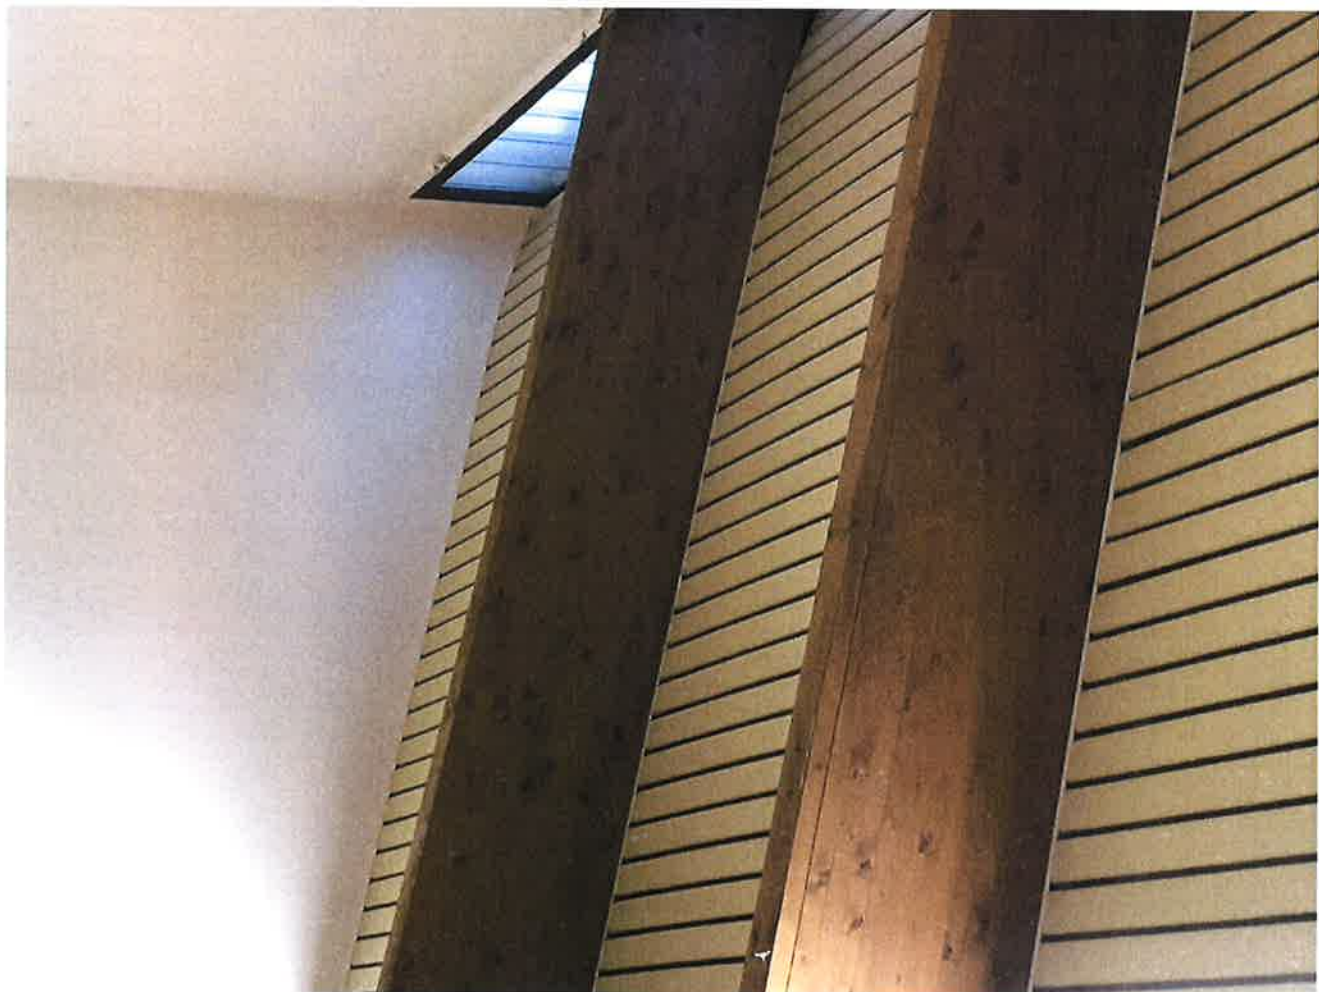
La charpente n'est visible que dans la salle d'évolution, il s'agit de poutres lamellées collées (Photos 10 – 11 – 12 – 13 – 14 et 16).

Les poutres lamellées collées de la salle d'évolution présentent des fissures de délamination (Photos 12 et 13) et des fissures verticales (Photo 14).

Celles-ci présentant déjà des signes de fragilité, des études spécifiques sur leur réparation voire renforcement, ainsi que la vérification de la fixation des appuis devra être menée par un bureau d'étude spécialisé.

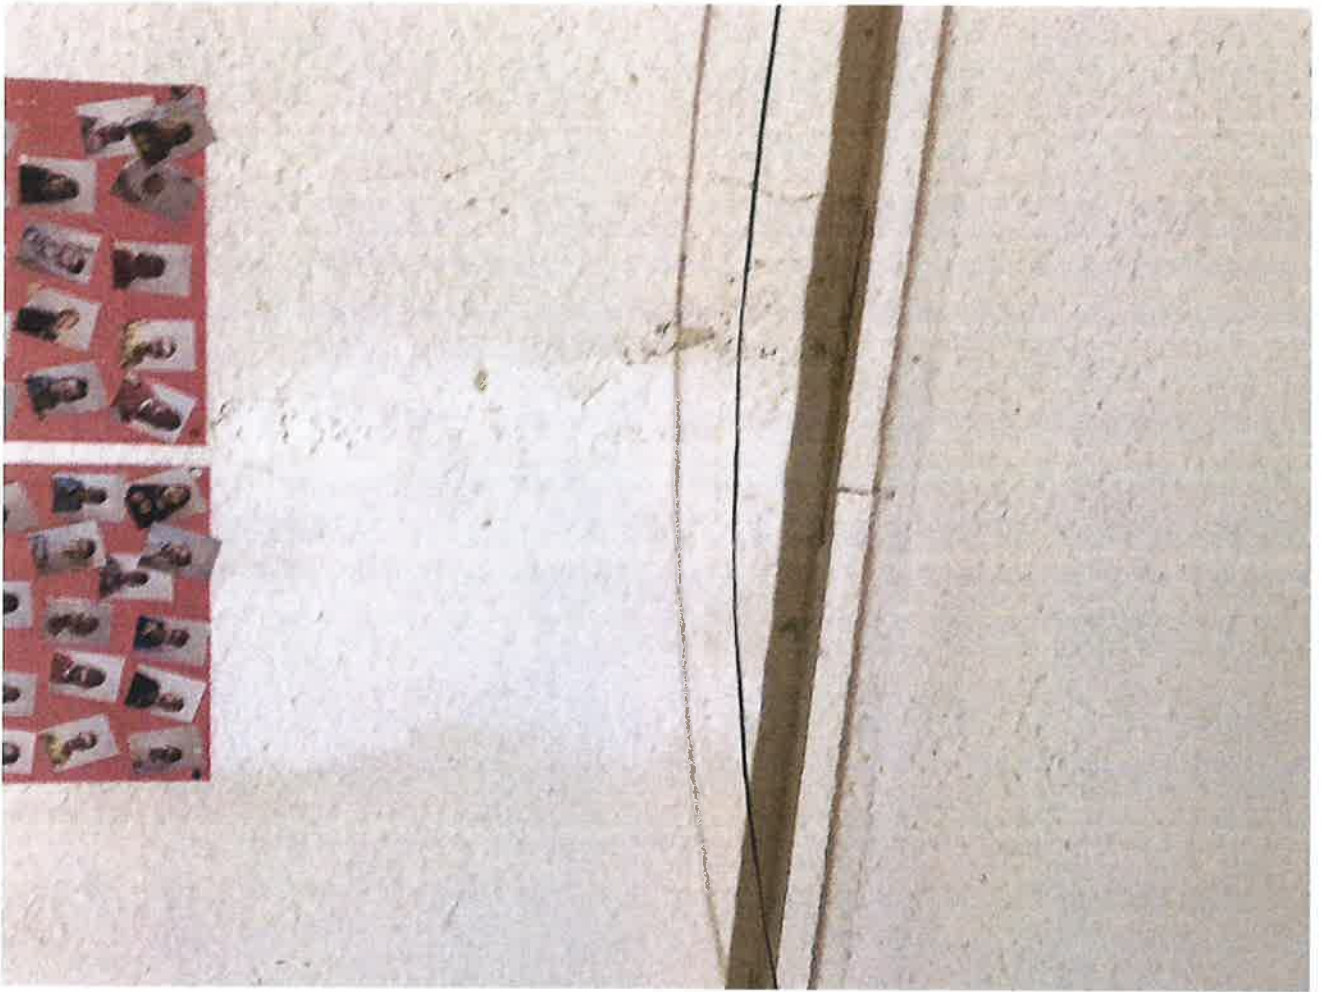
Quelques défauts d'étanchéité ou de fuites d'éléments de zinguerie sont à signaler sur l'ensemble des corps de bâtiments (Photos 15 – 25 et 36).

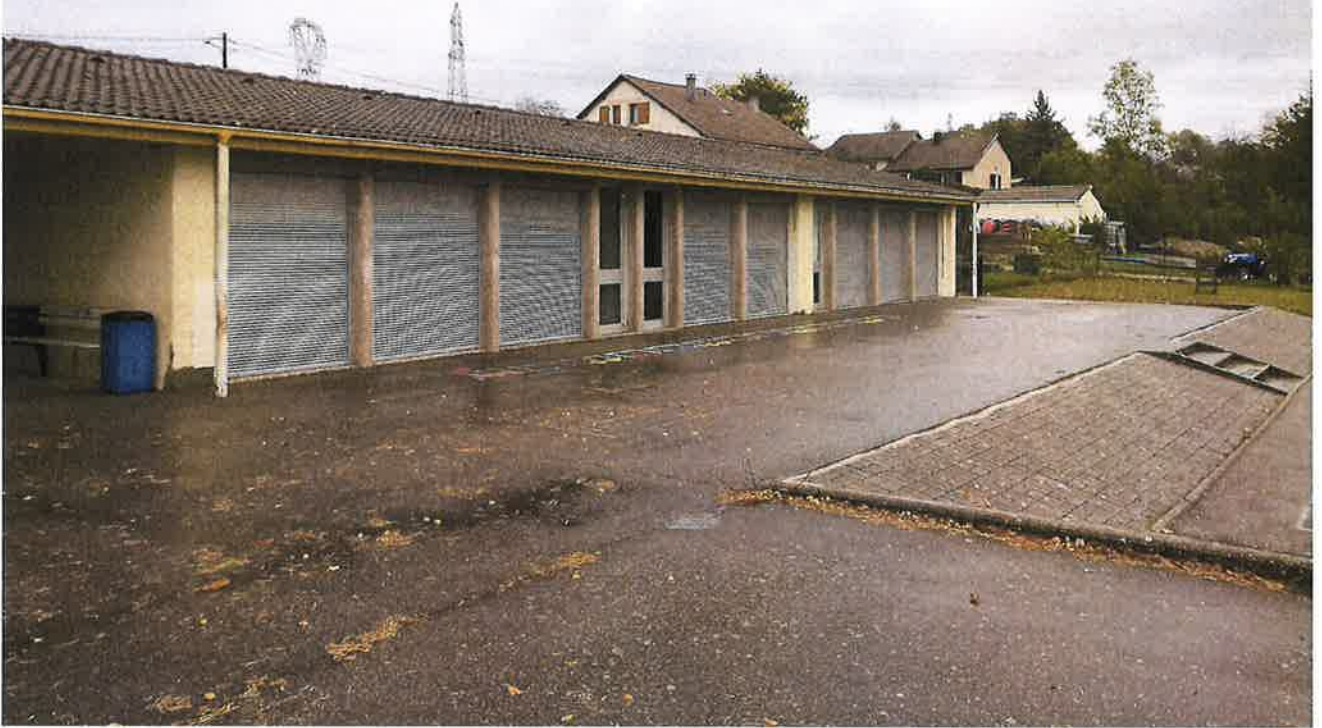
Les murs porteurs périphériques sont en blocs d'agglomérés et les meneaux de façades sont en béton désactivé ou sablé (photos 33 et 34).
