HANGAR DE STOCKAGE de plaquette de HADOL

Rapport de diagnostic – Structure bois

A2207// 22-562 - DIA 012

Diagnostique sanitaire et structurel pour l'équipement
de toitures photovoltaïques sur plusieurs
Bâtiments de Collectivité

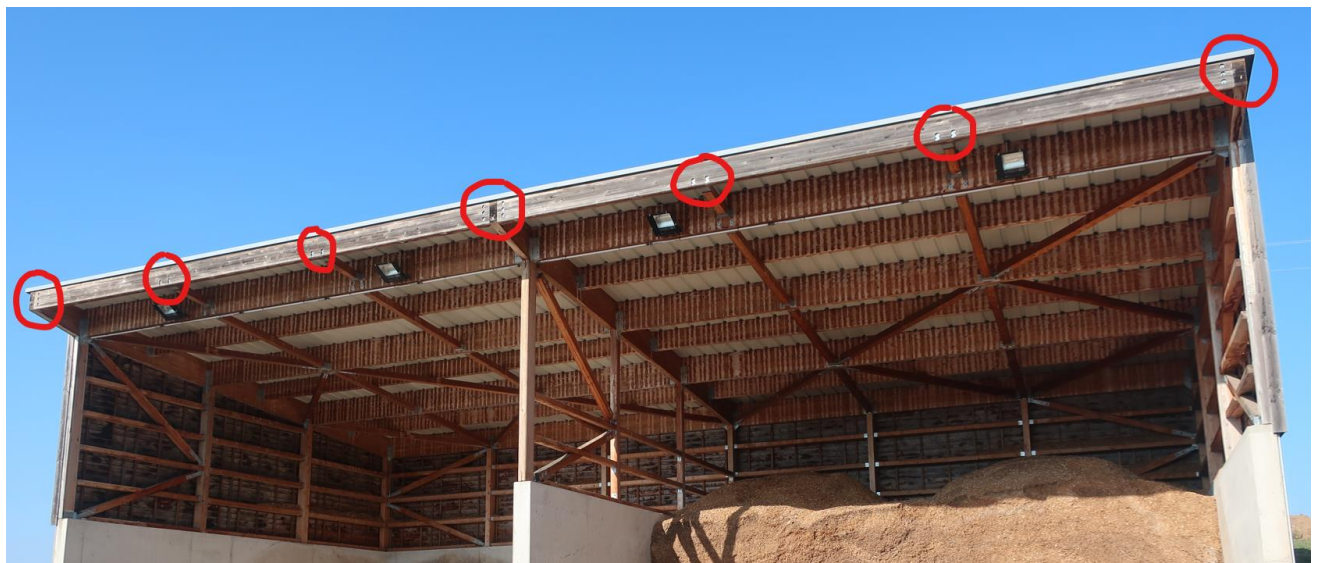
IV.1.2 Panne rive haute

La panne de rive haute n'est pas en adéquation avec la classe d'emploi 4 que nécessitent les assemblages piégeants (boulons dans chapelles).

A terme, la stagnation d'eau dans ces chapelles peut conduire à des pourrissement, on recommande de protéger, de façon ventilé cette rive par la pose, par exemple, d'une pliage métallique ou d'une bardage sur tasseaux.

Pièces / Groupe	Etat sanitaire Désordres	Vérification structurelle	Déformation
Toutes pièces	ok	Fentes de séchage mal orientées : à couturer	ok
Pannes courantes	ok	ok	ok
Pannes haute de rive	A surveiller → Capotage ventilé à prévoir	ok	Ok

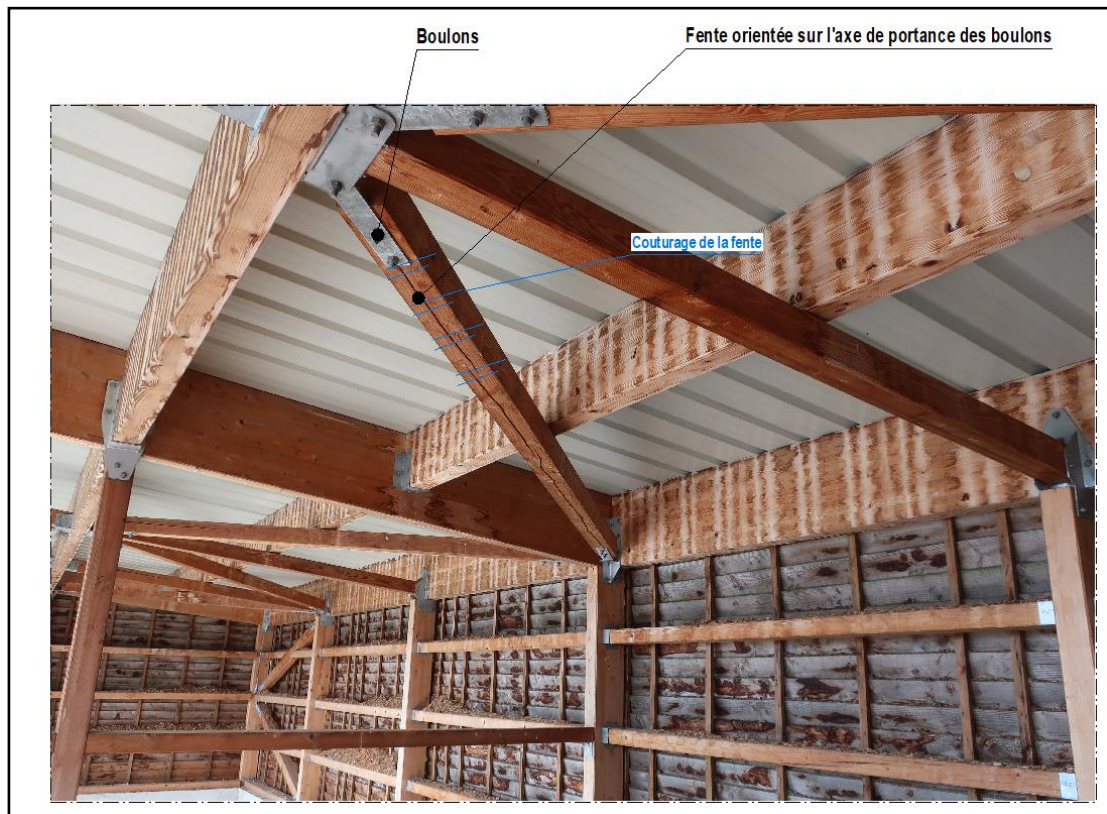
On note la présence de larges fentes de séchage qu'il faudra coudre lorsqu'elles peuvent avoir une incidence sur la résistance de la pièce (fente très profonde) ou sur les assemblages (en les déchaussant).

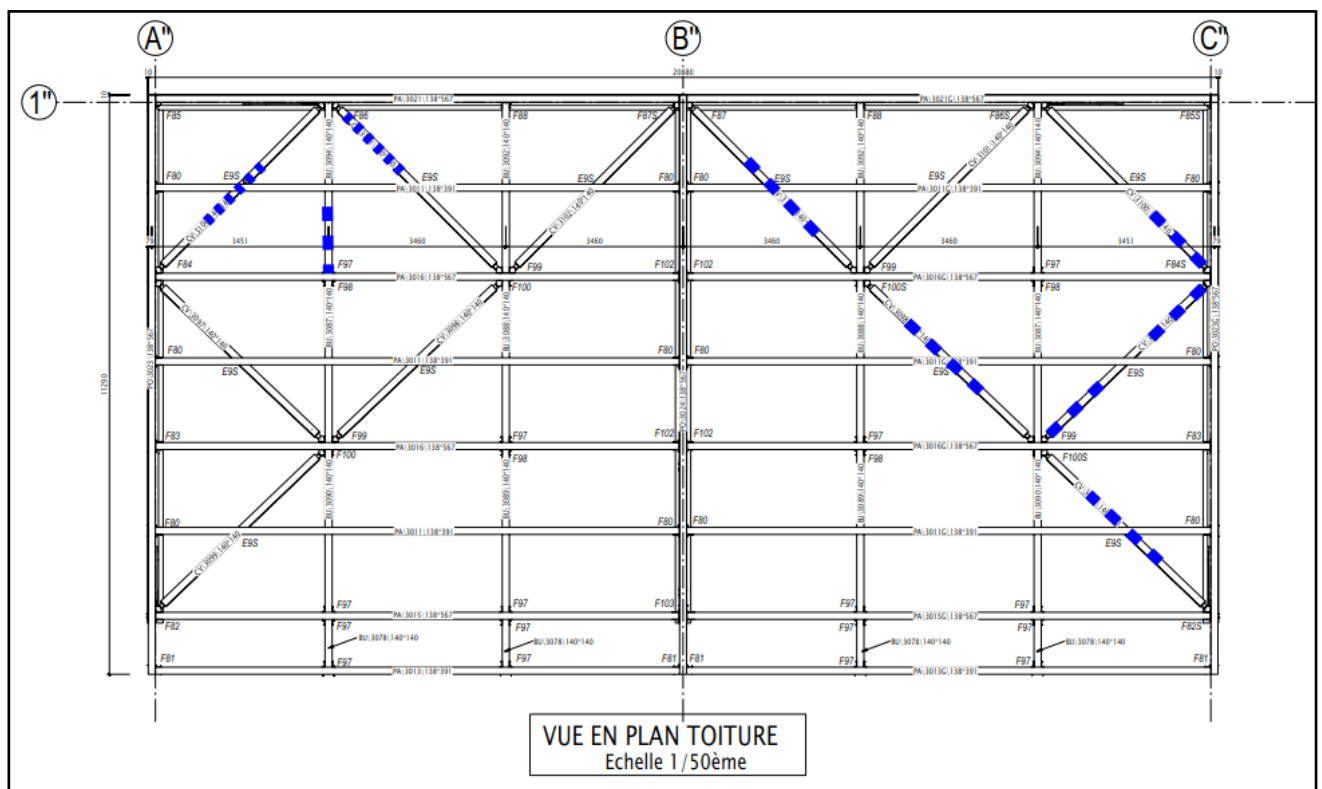
Ci-dessous les zones identifiées en diag
