Rapport de mission de repérage des matériaux et produits contenant de l'amiante avant réalisation de travaux

Numéro de rapport	MAIRIE DE CHATEL SUR MOSELLE 63038 A
Propriétaire	MAIRIE DE CHATEL SUR MOSELLE
Adresse de l'immeuble	6 route d'Hadigny 88330 CHÂTEL-SUR-MOSELLE
Bâtiment ou installation	Ecole maternelle des Ecureuils
Date de la commande	27/10/2023
La ou le(s) date(s) d'exécution du repérage	27/10/2023
Date d'émission du rapport de repérage	21/11/2023

Intitulé
Travaux sur murs extérieurs et plafonds (Rénovation énergétique)

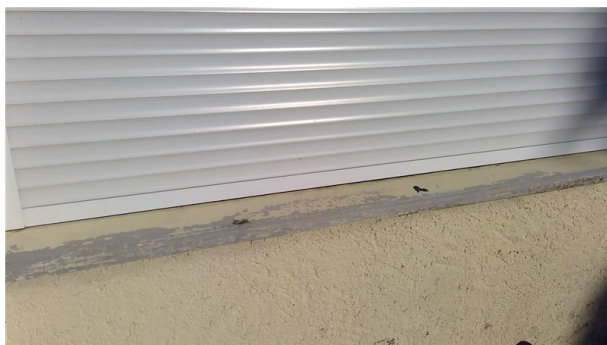
PRELEVEMENT : P002**Emplacement**

Nom du client	Numéro de dossier	Localisation
MAIRIE DE CHATEL SUR MOSELLE	MAIRIE DE CHATEL SUR MOSELLE 63038	Ext - Façade Tablettes de fenêtres - Façade
Nom de l'opérateur	Date de prélèvement	Matériau
LAPORTE Julien	27/10/2023	Tablettes de fenêtres
Résultat amiante		
Présence d'amiante

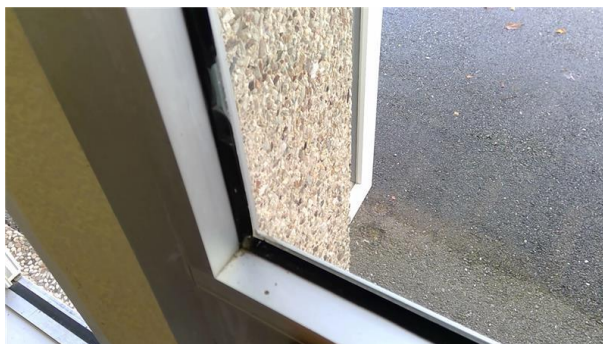
PRELEVEMENT : P003**Emplacement**

Nom du client	Numéro de dossier	Localisation
MAIRIE DE CHATEL SUR MOSELLE	MAIRIE DE CHATEL SUR MOSELLE 63038	Ext - Façade Joint vitrier - Façade
Nom de l'opérateur	Date de prélèvement	Matériau
LAPORTE Julien	27/10/2023	Joint vitrier
Résultat amiante		
absence d'amiante

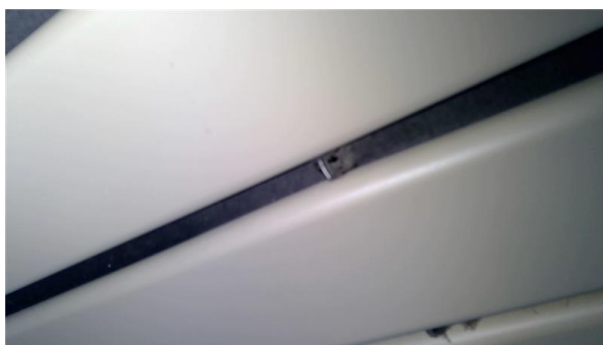
PRELEVEMENT : P004**Emplacement**

Nom du client	Numéro de dossier	Localisation
MAIRIE DE CHATEL SUR MOSELLE	MAIRIE DE CHATEL SUR MOSELLE 63038	RDC - Salles de classes Toile d'étanchéité - Plafond
Nom de l'opérateur	Date de prélèvement	Matériau
LAPORTE Julien	27/10/2023	Toile d'étanchéité
Résultat amiante		
absence d'amiante

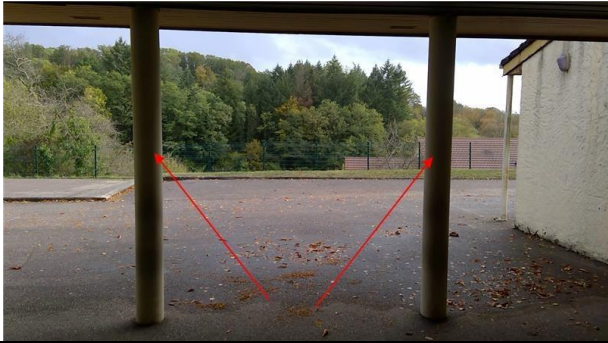
PRELEVEMENT : P005		
Emplacement

Nom du client	Numéro de dossier	Localisation
MAIRIE DE CHATEL SUR MOSELLE	MAIRIE DE CHATEL SUR MOSELLE 63038	RDC - Préau Coffre vertical - Pilier
Nom de l'opérateur	Date de prélèvement	Matériau
LAPORTE Julien	27/10/2023	Coffrage en fibro ciment
Résultat amiante		
Présence d'amiante

005	23A040288-005 - P005 Coffrage en fibro cimer (RDC) Préau - Coffre vertical - Pilier	Matériau dur fibreux de type fibres-ciment (gris)	MOLP * / SY3H	4 / 4 *	- *	Fibres d'amiante de type chrysotile, riébeckite-amiante (crocidolite) *
