Ecole Maternelle

Rue d'Hattigny – Châtel-sur-Moselle (88)

Rapport de diagnostic – Charpente bois

RD 001

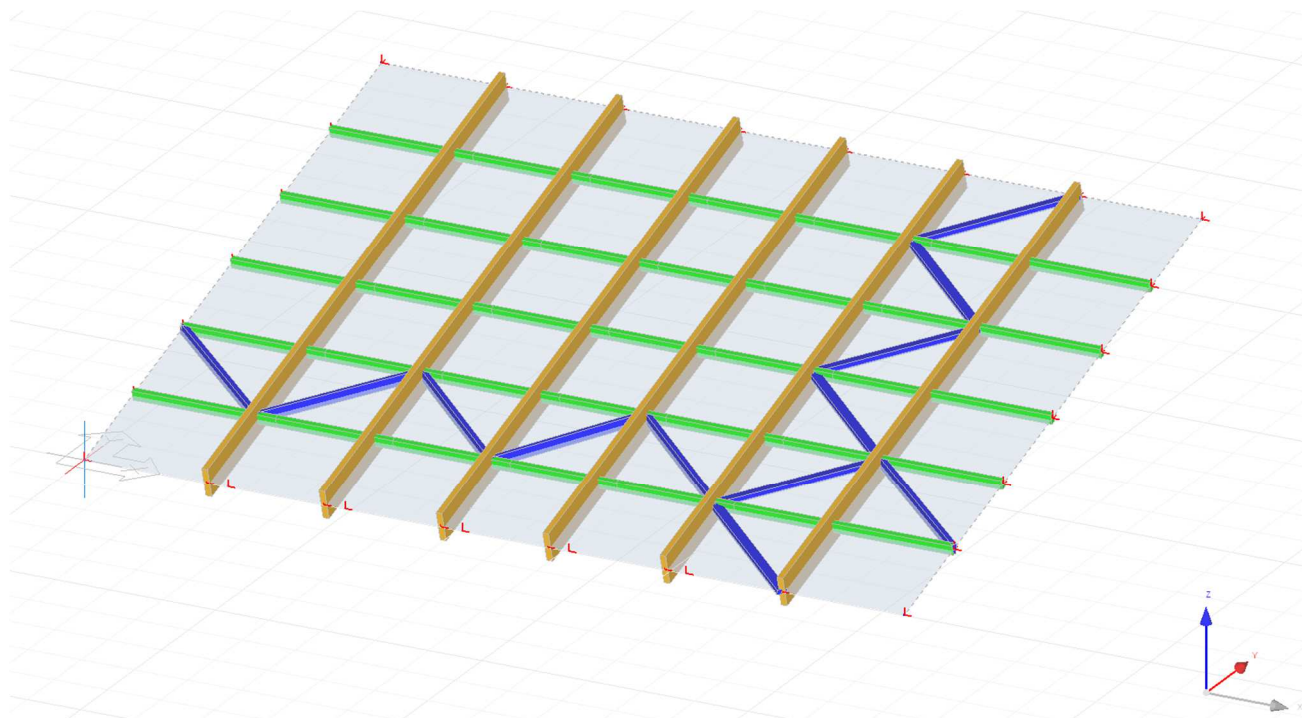
Taux de travail des éléments

EC5 : Pièces de bois standard / Groupe : Arbalétrier												
Propriétés de la pièce				Résultats ELU (Résistances)						Résultats ELS (Flèches)		
Pièce	Nom	Section	Matériau	Axial-Flexion	Cisaillement	Traction perpendiculaire au fil	Traction perpendiculaire au fil et cisaillement	Flambe ment	Déverse ment	Flèches instantanées (Combinaisons rares)	Flèches finales (Combinaisons rares)	Flèches second oeuvre (Combinaisons rares)
2	1_A	R11x57.5	GL24H	85%	24,88%	-	-	84,97%	4,33%	49,09% (18,74mm)	96,14% (55,07mm)	-
3	2_A	R11x57.5	GL24H	80,01%	23,24%	-	-	80,07%	3,61%	46,1% (17,6mm)	90,85% (52,04mm)	-
4	3_A	R11x57.5	GL24H	74,51%	21,68%	-	-	74,51%	2,79%	42,65% (16,29mm)	84,71% (48,52mm)	-
5	4_A	R11x57.5	GL24H	73,59%	21,44%	-	-	73,59%	2,96%	42,31% (16,16mm)	83,79% (48mm)	-
6	5_A	R11x57.5	GL24H	91,71%	26,43%	-	-	92,02%	4,14%	52,79% (20,16mm)	104,02% (59,58mm)	-
7	6_A	R11x57.5	GL24H	66,35%	19,86%	-	-	59,44%	3,37%	38,45% (14,68mm)	75,31% (43,14mm)	-
