ADAM
VOSGES S.A.S.

DIAGNOSTIC
ECOLE MATERNELLE
ROUTE D'HADIGNY
CHATEL SUR MOSELLE

Epinal, le 31 Octobre 2023.

DIAGNOSTIC STRUCTUREL ECOLE MATERNELLE ROUTE D'HADIGNY CHATEL SUR MOSELLE

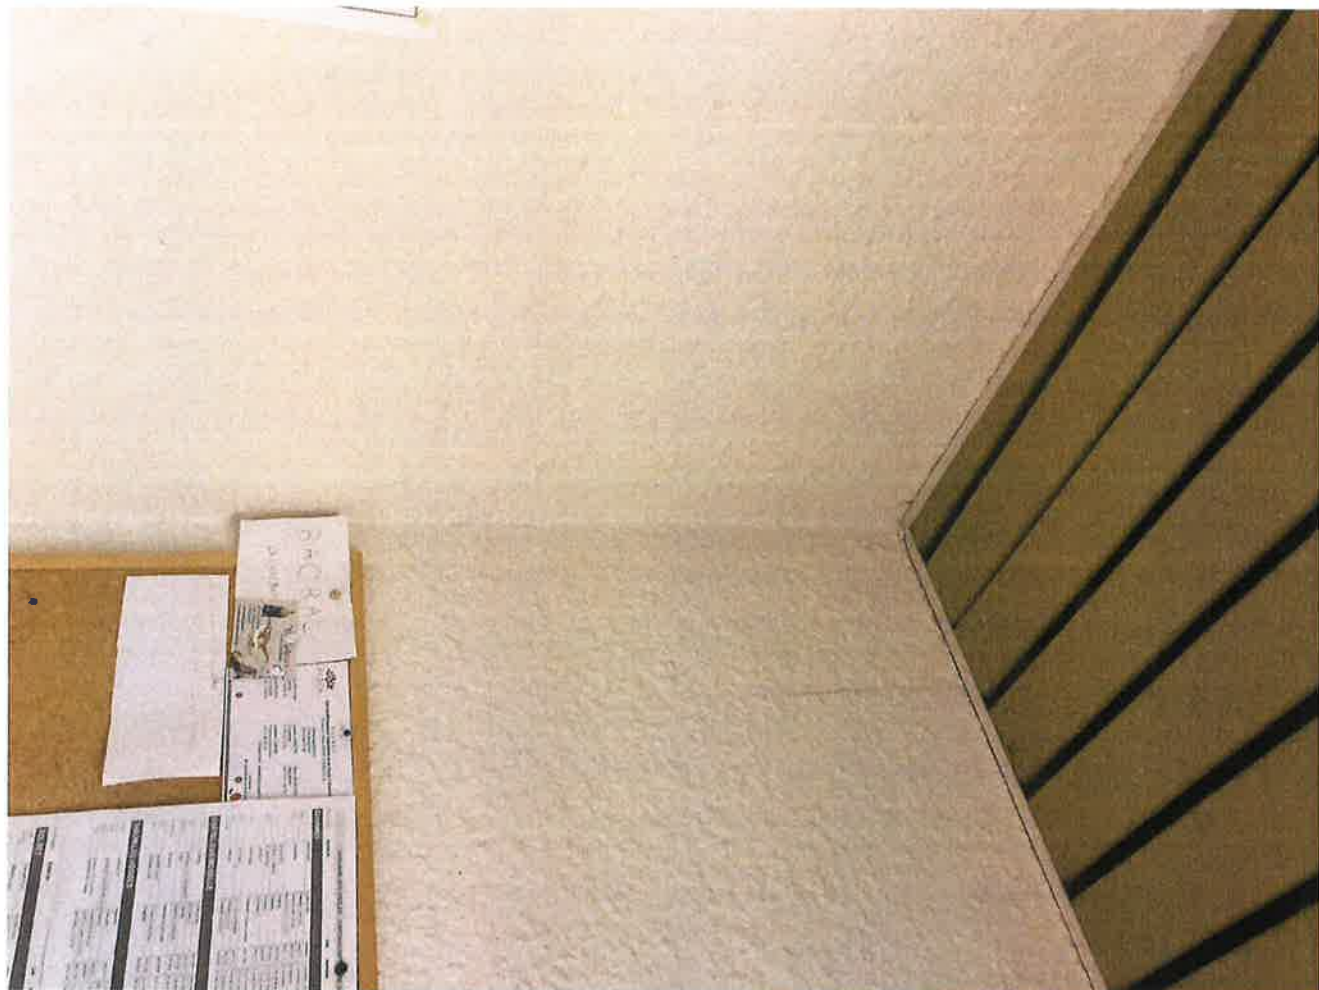
→ 8

Quelques désolidarisations entre cloisons et murs sont également visibles (Photos 8 et 9).

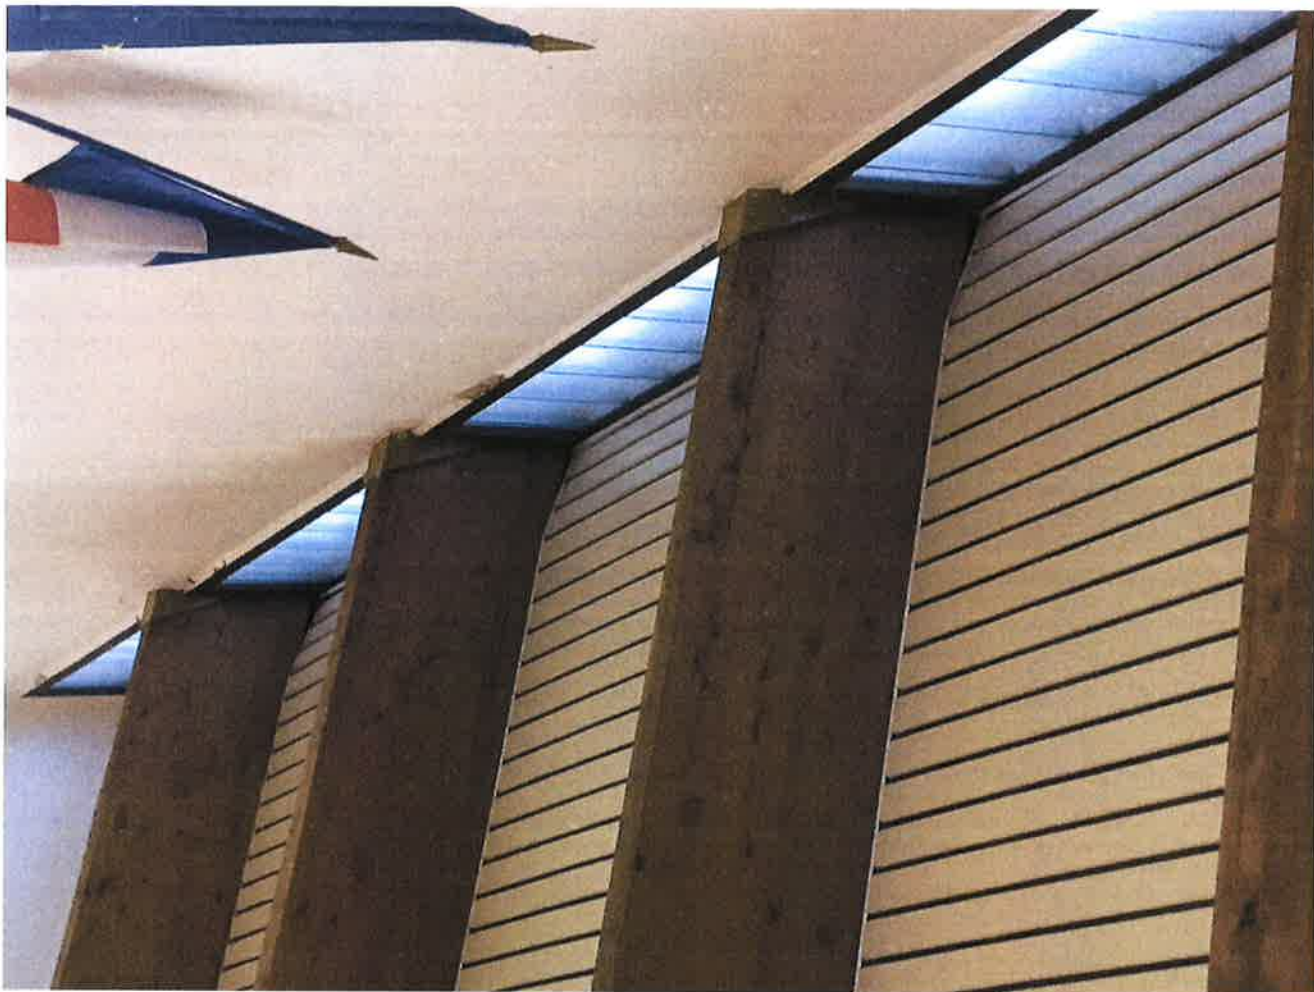
Les poutres lamellées collées de la salle d'évolution présentent des fissures de délamination (Photos 12 et 13) et des fissures verticales (Photo 14).

Celles-ci présentant déjà des signes de fragilité, des études spécifiques sur leur réparation voire renforcement, ainsi que la vérification de la fixation des appuis devra être menée par un bureau d'étude spécialisé.

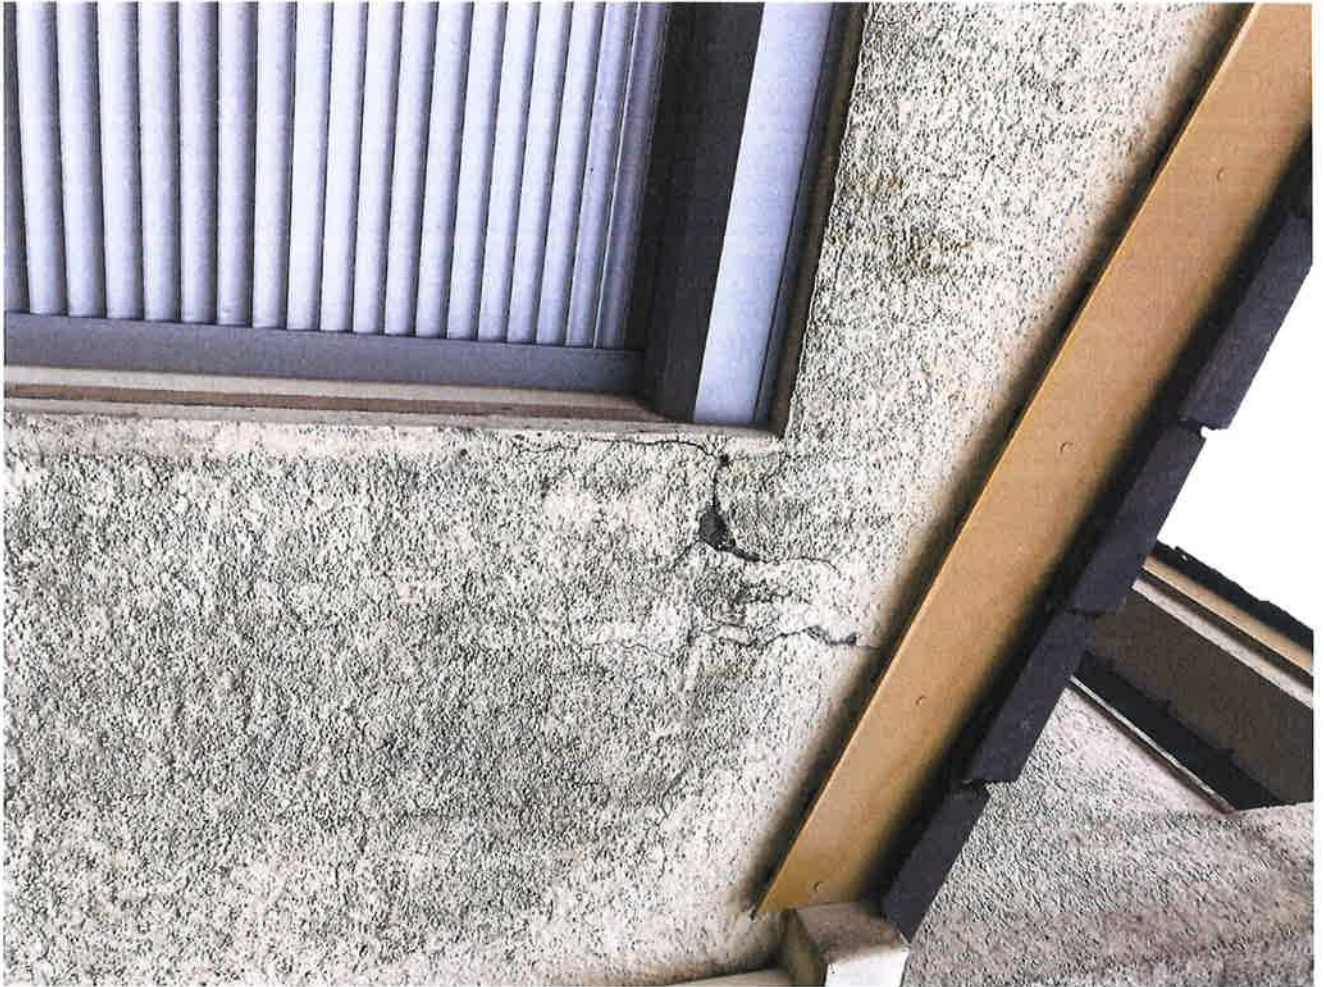
43

Les maçonneries du bâtiment ne présentent pas de pathologie importante, seules quelques fissures sont visibles dans les structures (Photos 4 – 38 – 39 et 43).
