HANGAR DE STOCKAGE de plaquette de HADOL

Rapport de diagnostic – Structure bois

A2207// 22-562 - DIA 012

Diagnostique sanitaire et structurel pour l'équipement
de toitures photovoltaïques sur plusieurs
Bâtiments de Collectivité

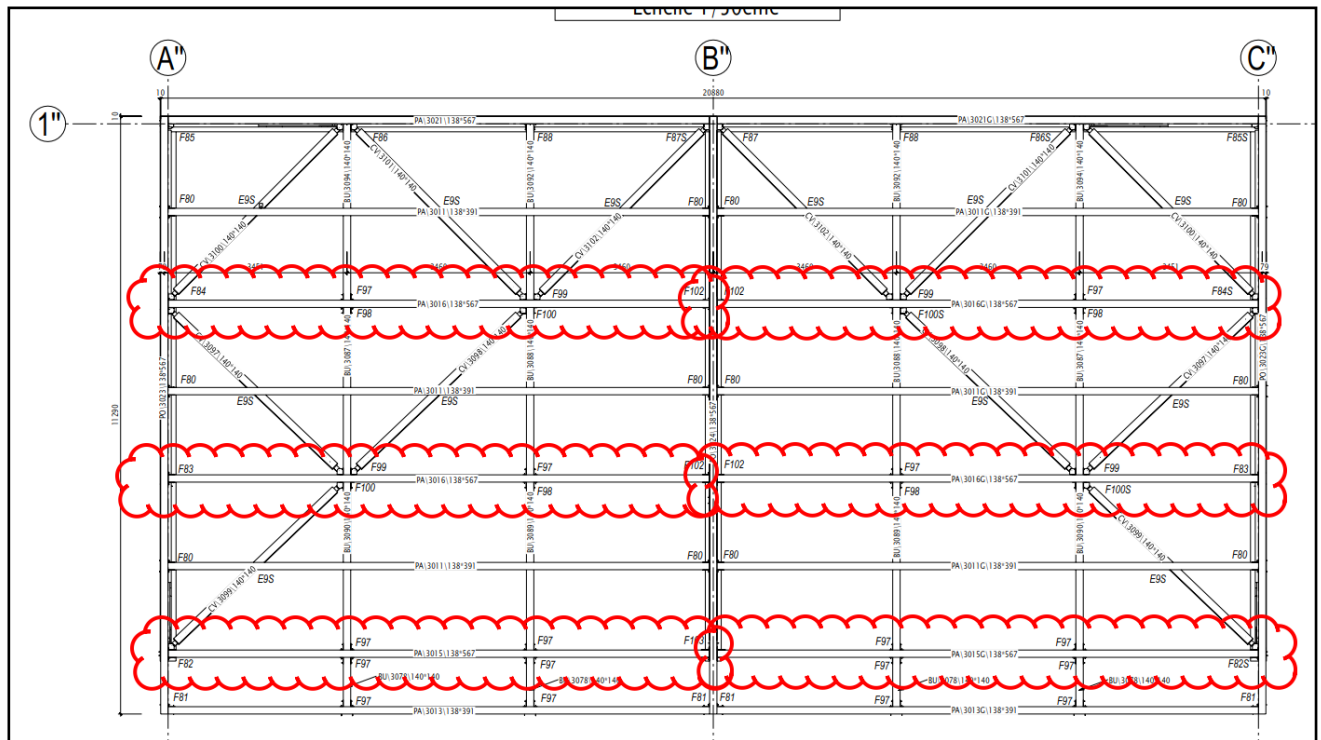
Localisation

135x574 Lamellé collé : GL24H						
0.05 0.05						
Pièces	Section	matériau	Classe de service	Longueur	Volume	Masse
-	-	-	-	[m]	[m ³]	[kg]
	b : 135mm h : 574mm b2 : 20mm Aplomb α : Pente de la toiture : 10.25%	GL24H	Classe 2	10.3	0.79	332.31

Section	Résultats ELU (Résistances)		Résultats ELS (Flèches)	
	Résistance section	Stabilité	Flèches instantanées	Flèches finales
b=135mm h=574mm	28.61%	40.18%	62.5% (21.46mm)	47.94% (24.69mm)

Les pannes sont assemblées en extrémité par des ferrures reprises avec 3 boulons diamètre 16mm qui présentent la résistance suffisante pour la surcharges des panneaux photovoltaïques.

➔ Panne validée

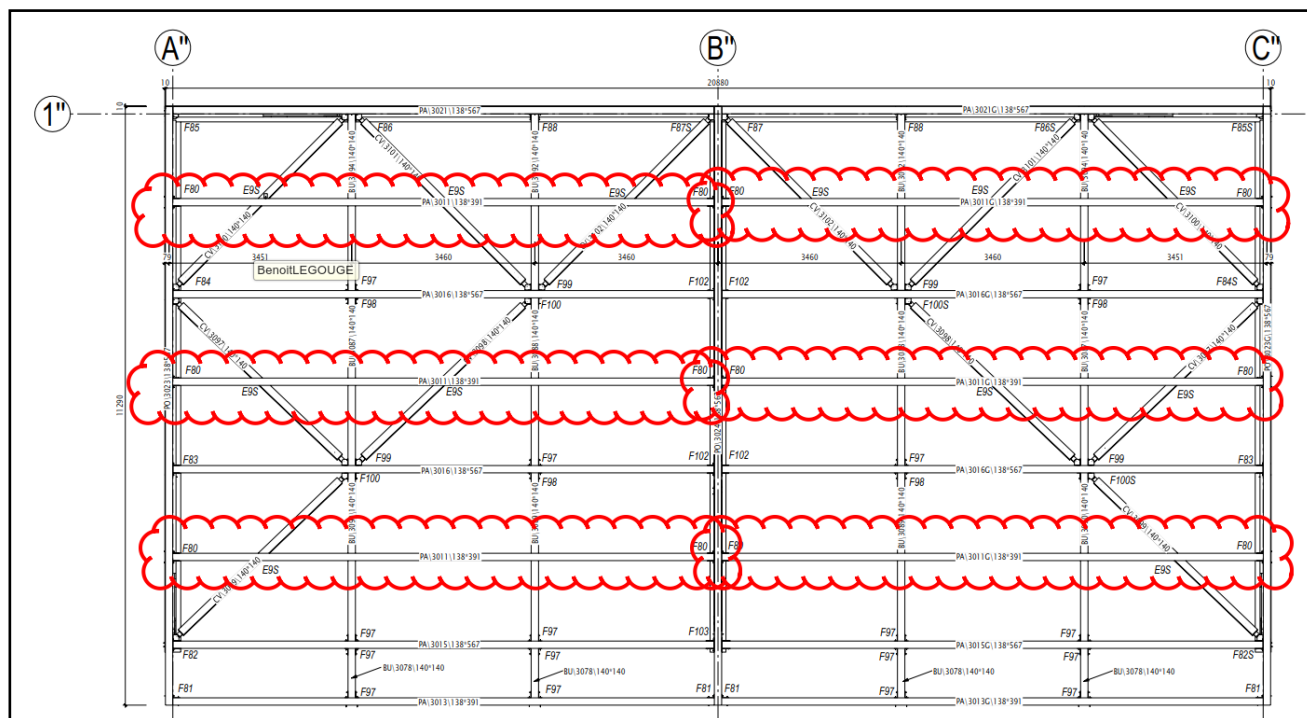
Localisation

b : 135mm h : 395mm b2 : 20mm Aplomb α : Pente de la toiture : 10.25%	GL24H	Classe 2	10.3	0.54	227.77

Section	Résultats ELU (Résistances)		Résultats ELS (Flèches)	
Utilisateur	Résistance section	Stabilité	Flèches instantanées	Flèches finales
b=135mm h=395mm	58.27%	67.99%	86.68% (29.76mm)	97.85% (50.39mm)

Cette panne est posée dans un sabot, la reprise des charges se fait par contact. Le sabot est fixé sur l'arbalétrier par 4 boulons diamètre 14mm.

➔ Panne validée

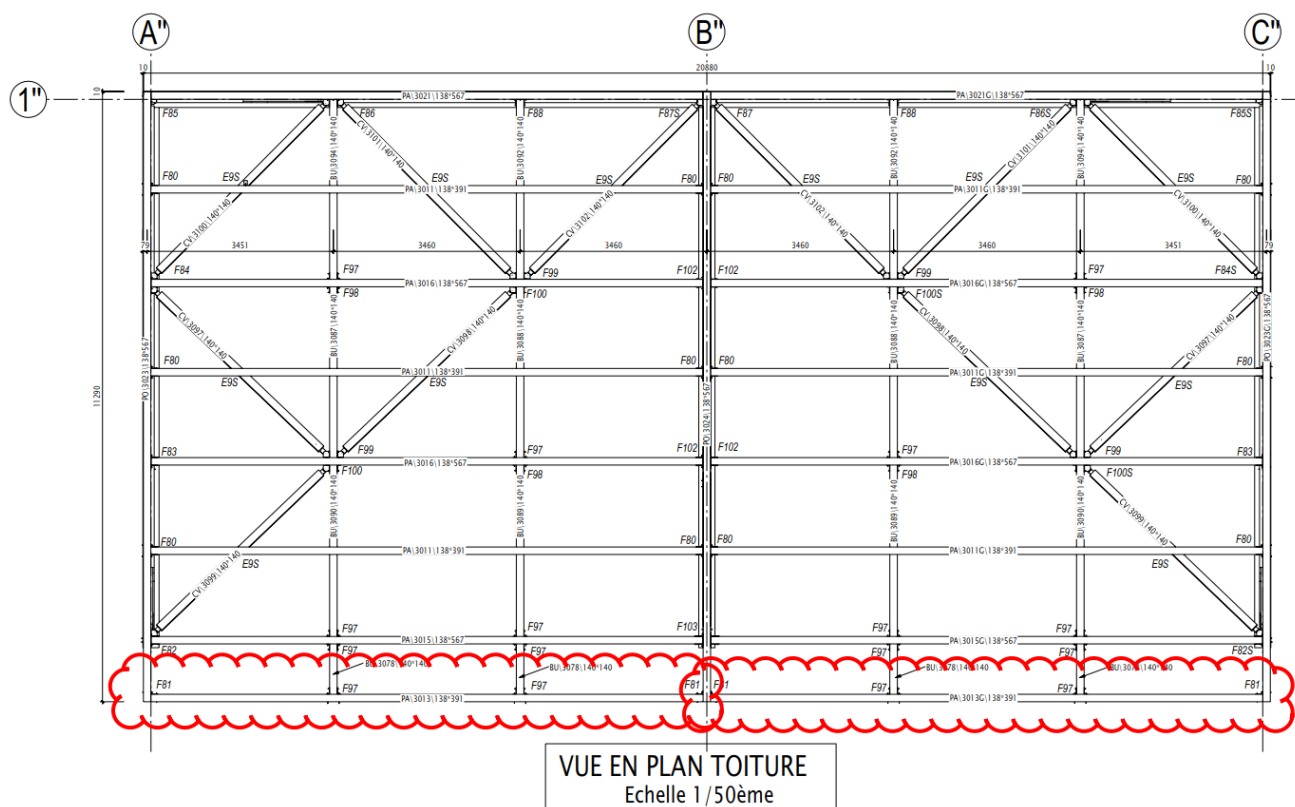
V.3 ETUDE : PANNES DE RIVE 135x391

Pièces / Groupe	Etat sanitaire Désordres	Vérification structurelle	Déformation
Toutes pièces	ok	Fentes de séchage mal orientées : à couturer	ok
Pannes courantes	ok	ok	ok
Pannes haute de rive	A surveiller → Capotage ventilé à prévoir	ok	Ok
